OPERA IPOGEA

**L'emissario del lago di Nemi
Ipogei di Ariccia, Albano e Nemi**

Gli ipogei aricini, nemorensi e del lago di Albano

**Tullio Dobosz, Giorgio Filippi⁽¹⁾, Carla Galeazzi,
Sandro Galeazzi, Carlo Germani**

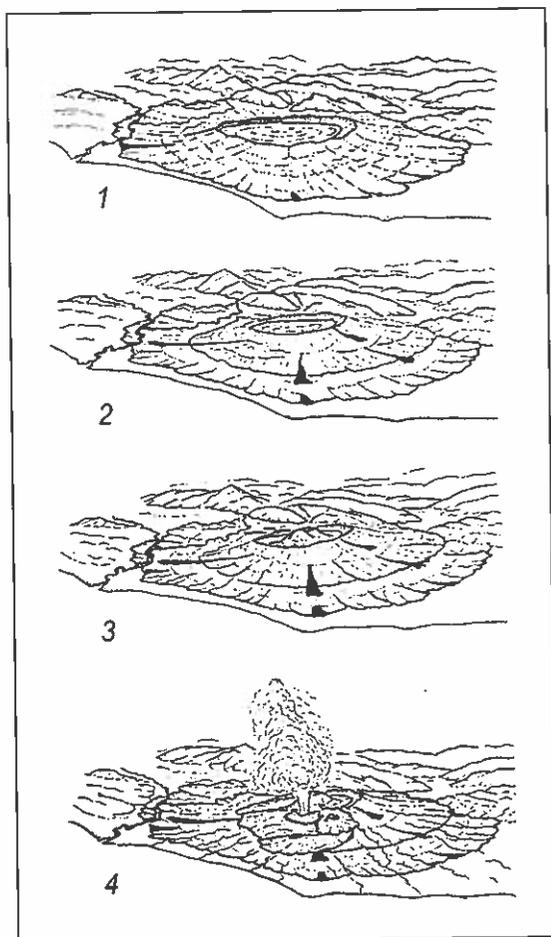
Figura 1.1: sintesi della storia evolutiva del vulcano laziale (da Chiarucci, 1986 - elab. grafica C. Germani).

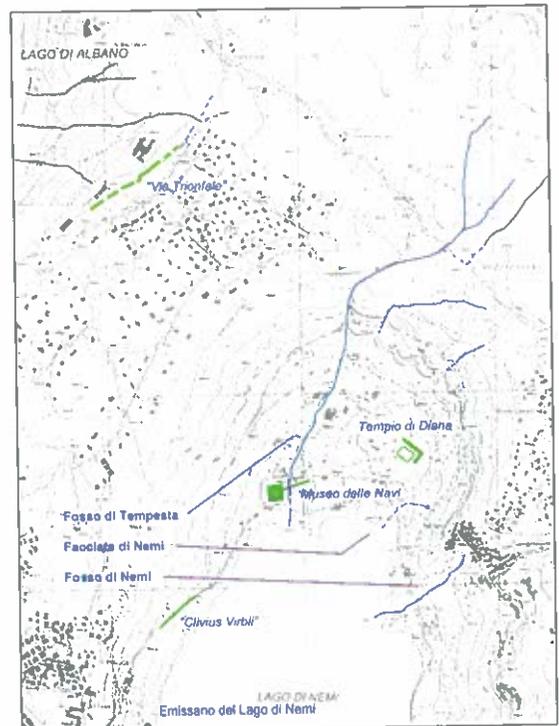
Figura 1.3: schema dei principali immissari del lago di Nemi (in basso) e di Albano (in alto a sin.) (grafica C. Germani).

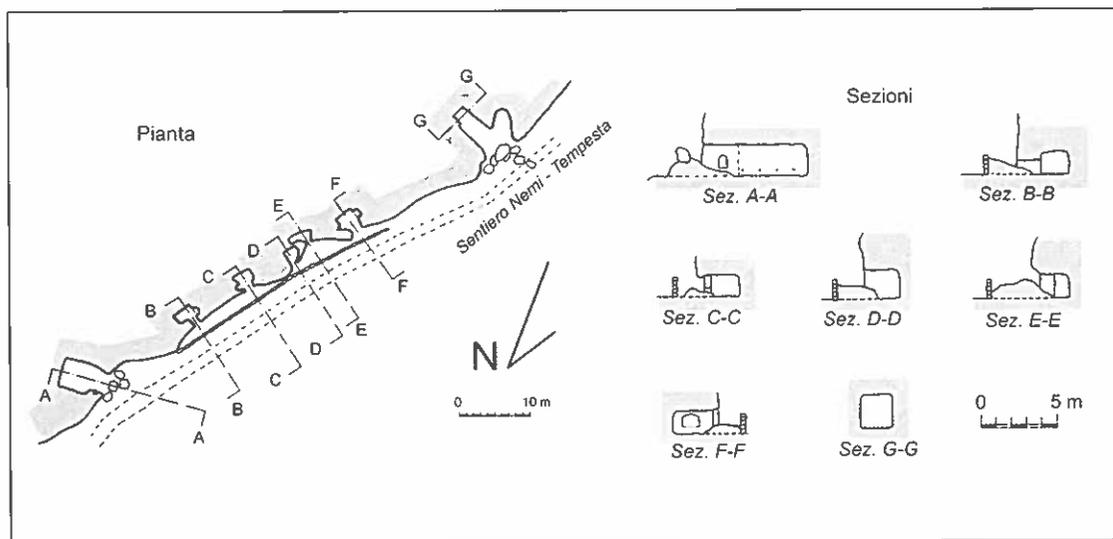
Figura 2.1: pianta e sezioni dei ricoveri lungo il sentiero di Tempesta CA236LaRM (archivio CRSE - e:TD-FV 1999, r:CG-TD-SG 2002, c:CaG 2002, g: CG-SG-ADP 2004)⁶.

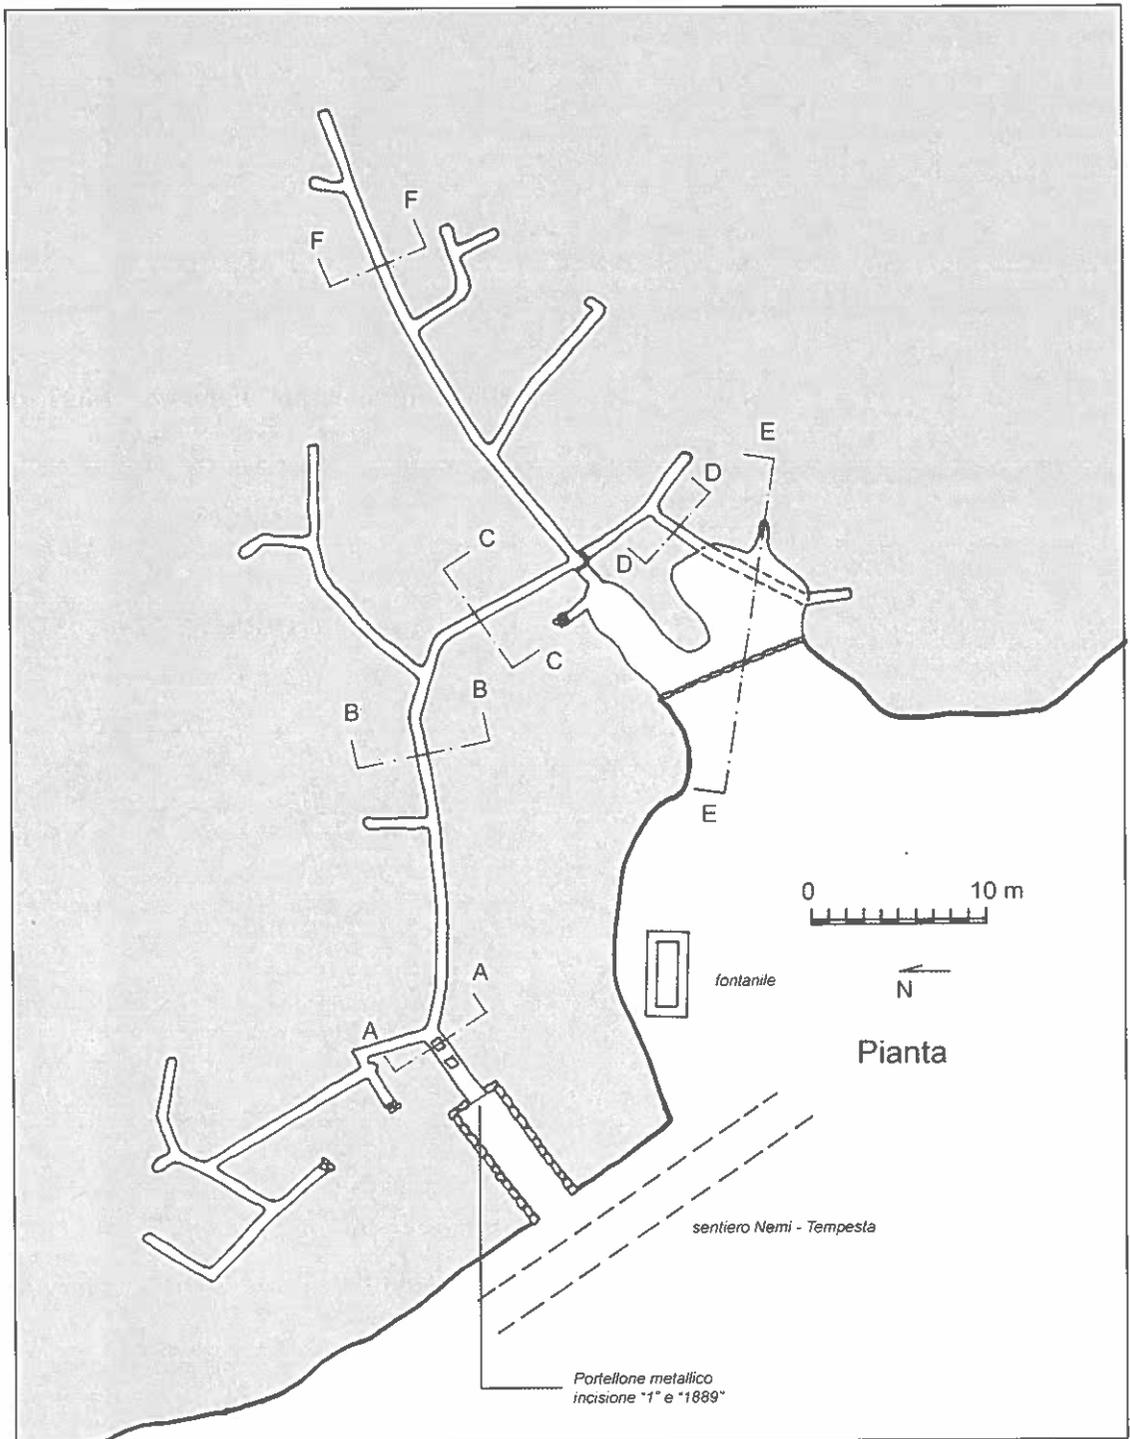
Figura 2.2: pianta della captazione n.1 CA237LaRM. Sezioni alla pagina seguente (archivio CRSE - e:TD-FV 1999, r:CG-TD-SG-CaG 2002, c:CaG 2002, g: CG-SG-ADP 2004)⁶.

Tutta l'opera di presa risulta scavata nel tufo con le ramificazioni tipiche di queste strutture idrauliche. Subito dopo il cunicolo iniziale la galleria si biforca in due rami: quello di sinistra è in forte pendenza ed alcune diramazioni risultano chiuse da frane apparentemente recenti, dovute forse al terremoto che nei primi del '900 ha colpito la zona.

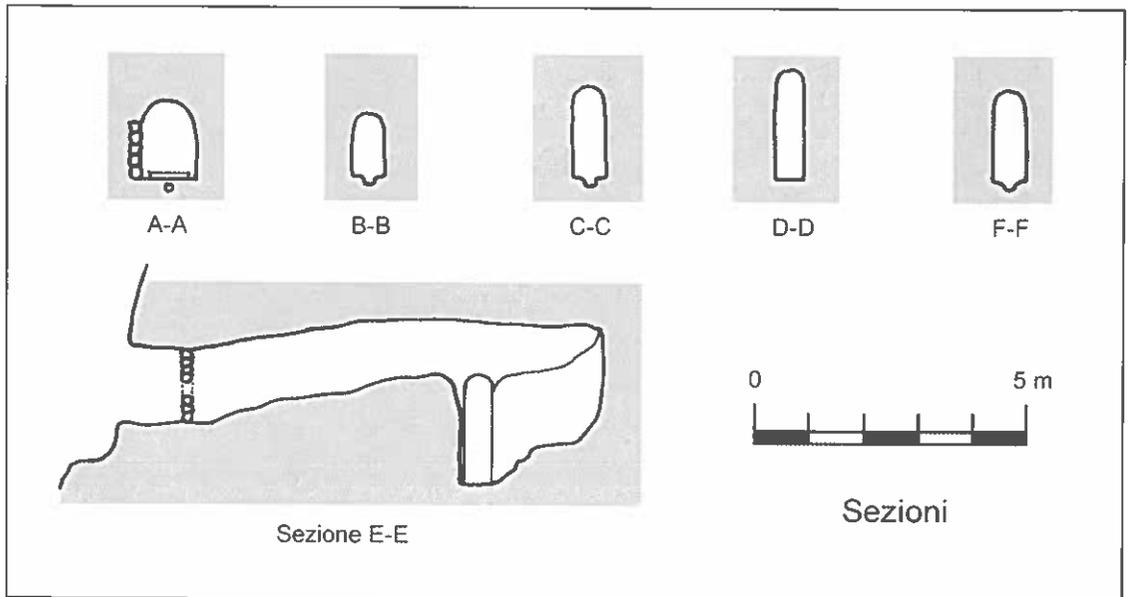
Figura 2.3: sezioni della captazione n.1 CA237LaRM. La pianta è alla pagina precedente (archivio CRSE - e:TD-FV 1999, r:CG-TD-SG-CaG 2002, c:CaG 2002, g: CG-SG-ADP 2004)⁶.

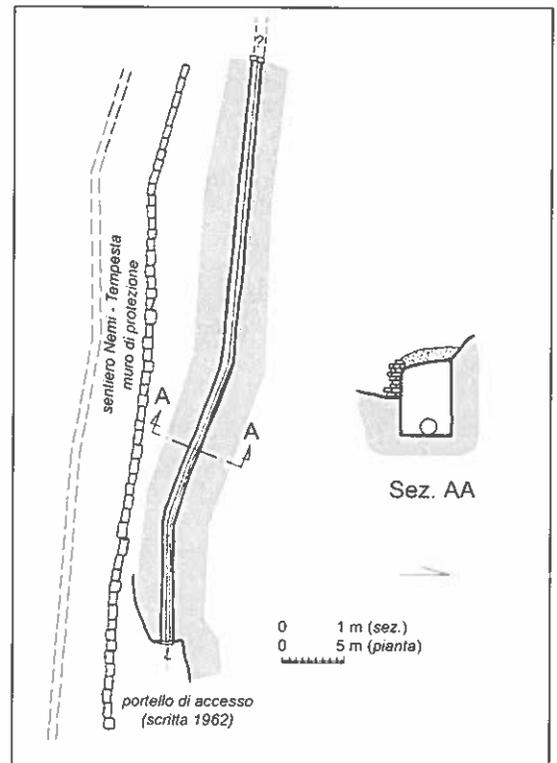
Figura 2.4: pianta e sezione della CA238LaRM (archivio CRSE - e:r:TD-CG 2002, c:CG 2002, g: CG-SG-ADP 2004)⁶.

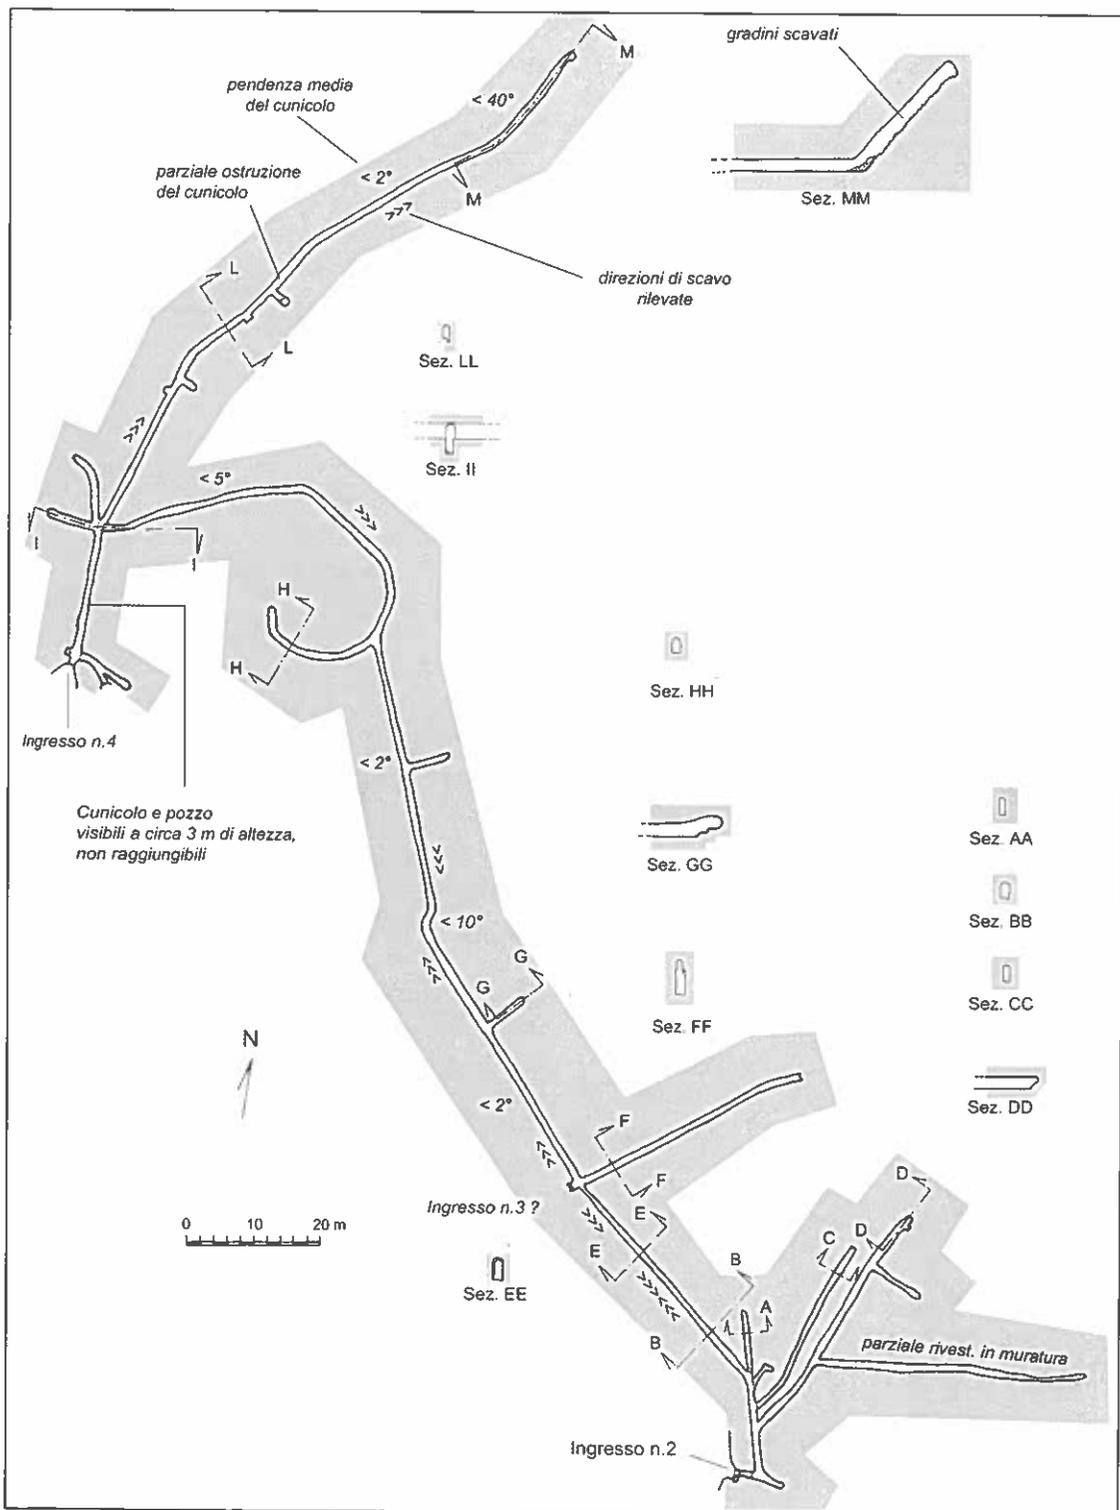
Figura 2.5: pianta e sezione delle captazioni n. 2 e 4 CA239LaRM (archivio CRSE - e:TD-FV 1999, r:TD-CG-SG 2002, c:CaG 2002, g: CG-SG-ADP 2004)⁶.

Le due captazioni sono raccordate fra loro da un lungo condotto e costituiscono di fatto un'unica opera idraulica di presa e trasporto, di notevole estensione. Entrando dal portello metallico (normalmente accostato) si nota sulla muratura sovrastante l'ingresso le

Proseguendo verso valle, seguendo il flusso dell'acqua che scorre in una canaletta in laterizio, si percorre un'ampia galleria che dopo circa 200 metri arriva a congiungersi con la captazione n. 4, dopo aver superato un dislivello di circa -2 m.

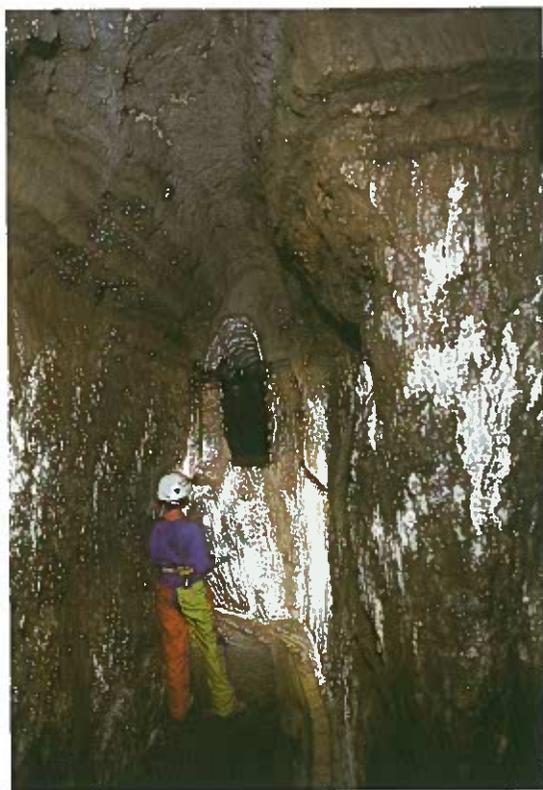
Foto 2.4: CA239LaRM - gallerie più antiche, poste a livello superiore lungo la galleria di raccordo tra le captazioni n.2 e n.4. Sulla parete destra si nota una canaletta scavata per raccogliere e convogliare le acque che sgorgano da piccole falde di interstrato (foto C. Germani).

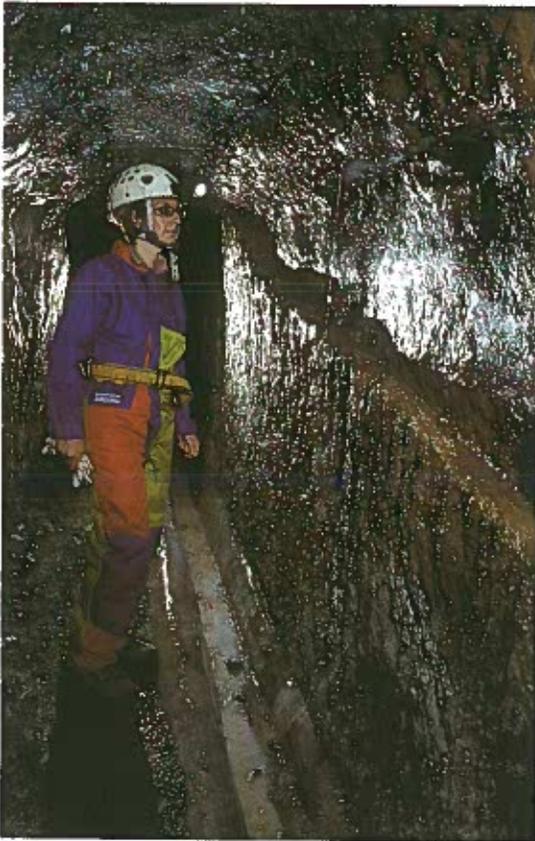
Foto 2.6: CA239LaRM - una galleria laterale di captazione. Si noti la lunga canaletta scavata sulla destra con lo scopo, probabilmente, di rallentare la velocità di flusso dell'acqua lungo la parete (foto C. Germani).

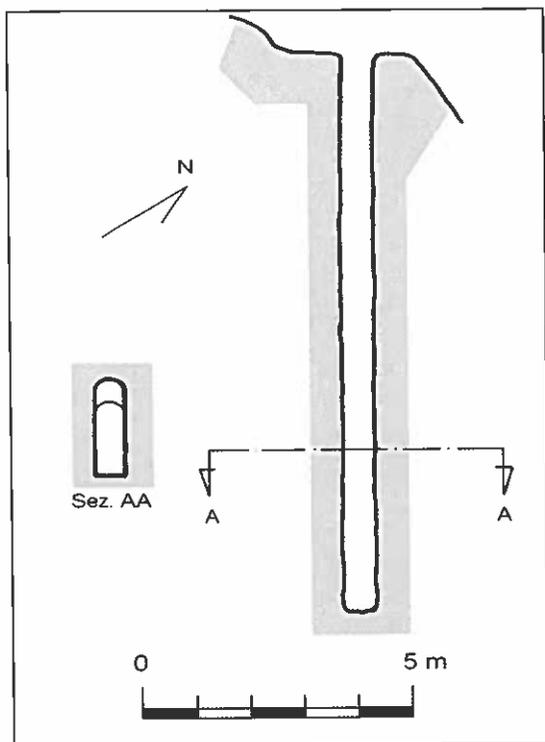
Figura 2.6: pianta e sezione della CA240LaRM (archivio CRSE - e:TD-FV 1999, r:TD-CG 2002, c:CaG 2002, g: CG-SG-ADP 2004)⁶.

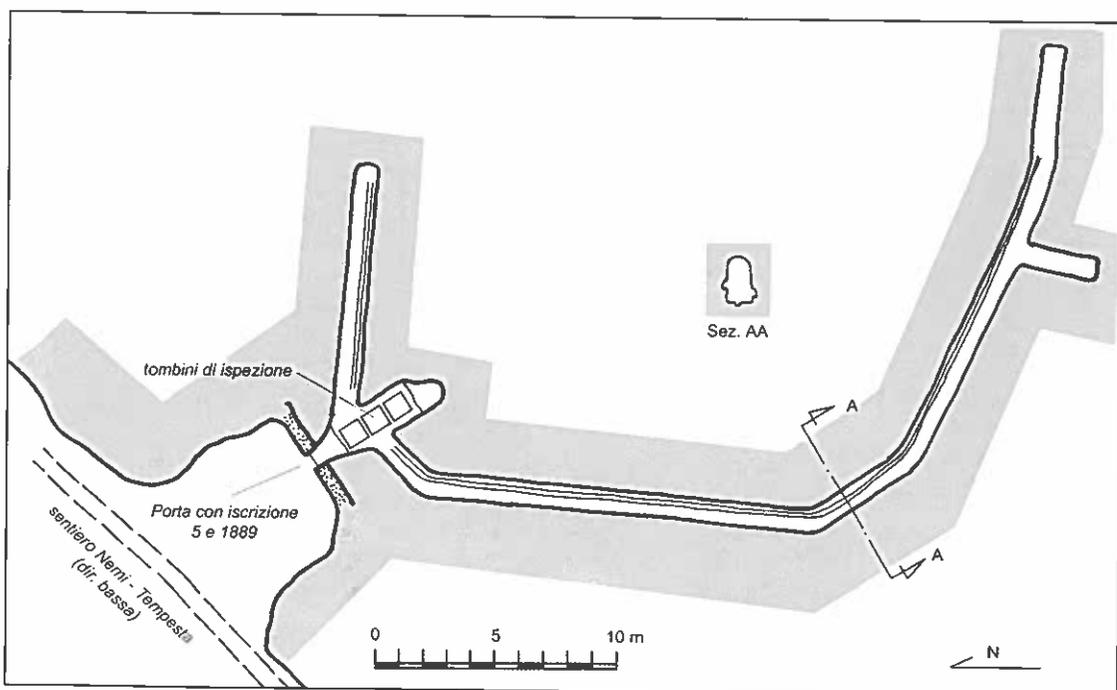
Figura 2.9: pianta e sezione della captazione n. 5 CA243LaRM (archivio CRSE - e:TD-FV 1999, r:TD-CG-SG 2002, c:CaG 2002, g: CG-SG-ADP 2004)⁶.

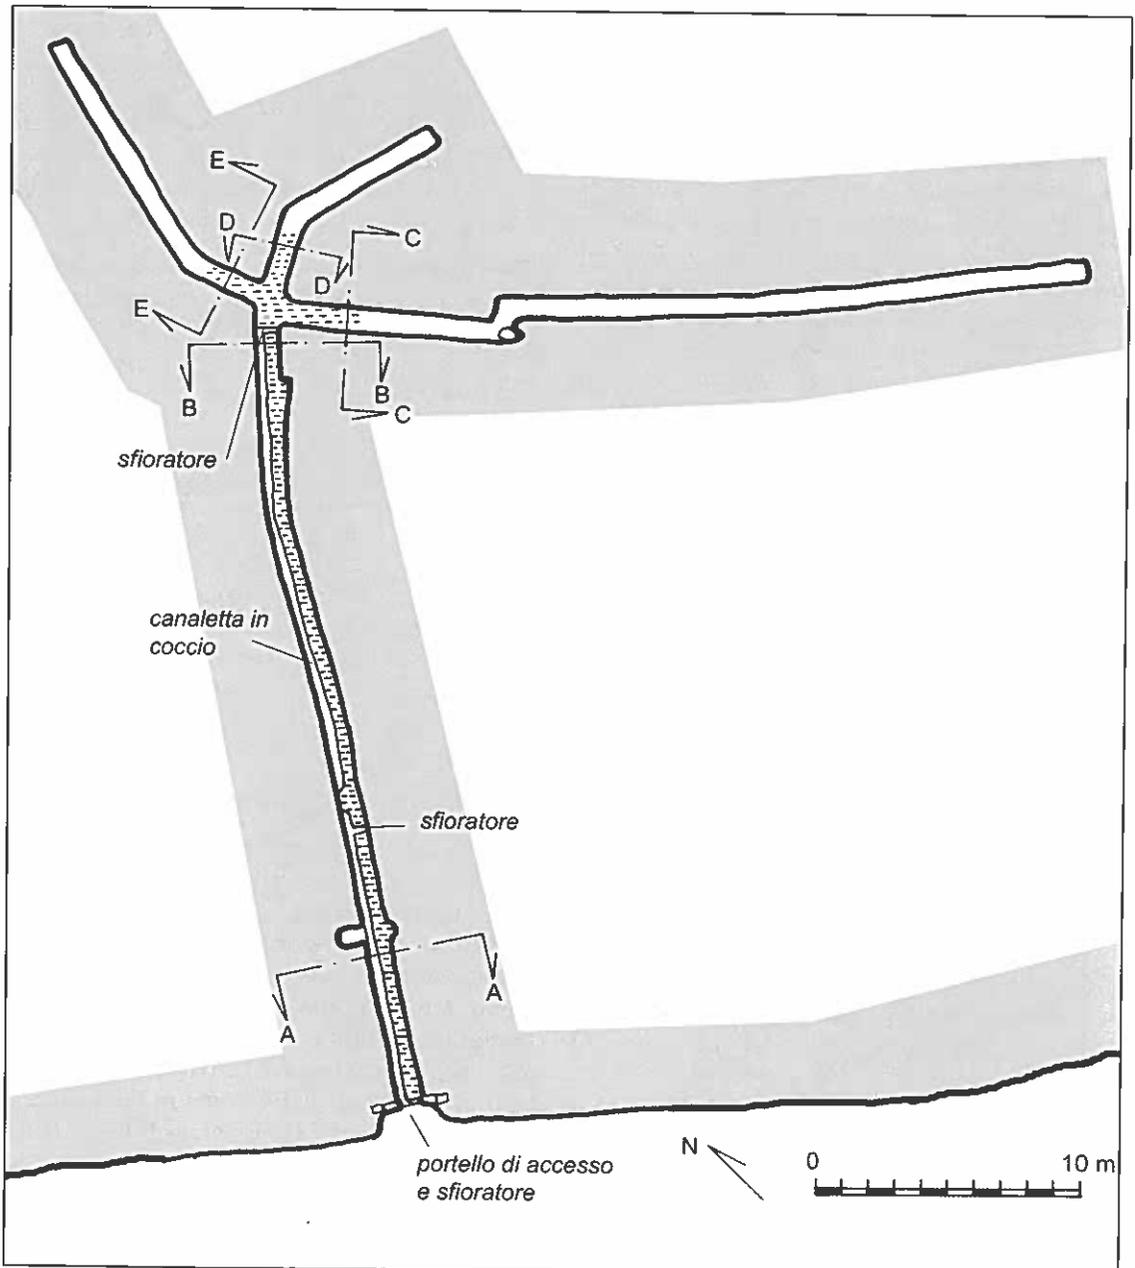
Figura 2.11: pianta della CA245LaRM (archivio CRSE - e, r:TD-CG-SG-CaG 2002, c: CG 2002, g: CG-SG-ADP 2004)⁶.

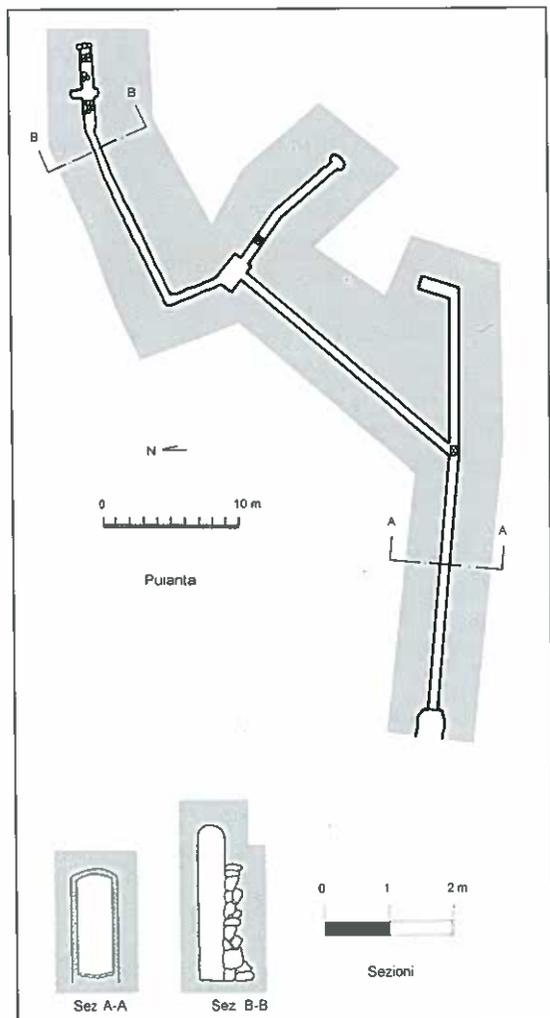
Figura 2.13: pianta e sezioni della captazione n.3 CA246LaRM (archivio CRSE - e:TD-CG-SG 2001, r: TD-CG 2002, c: CG 2002, g: CG-SG-ADP 2004)*.

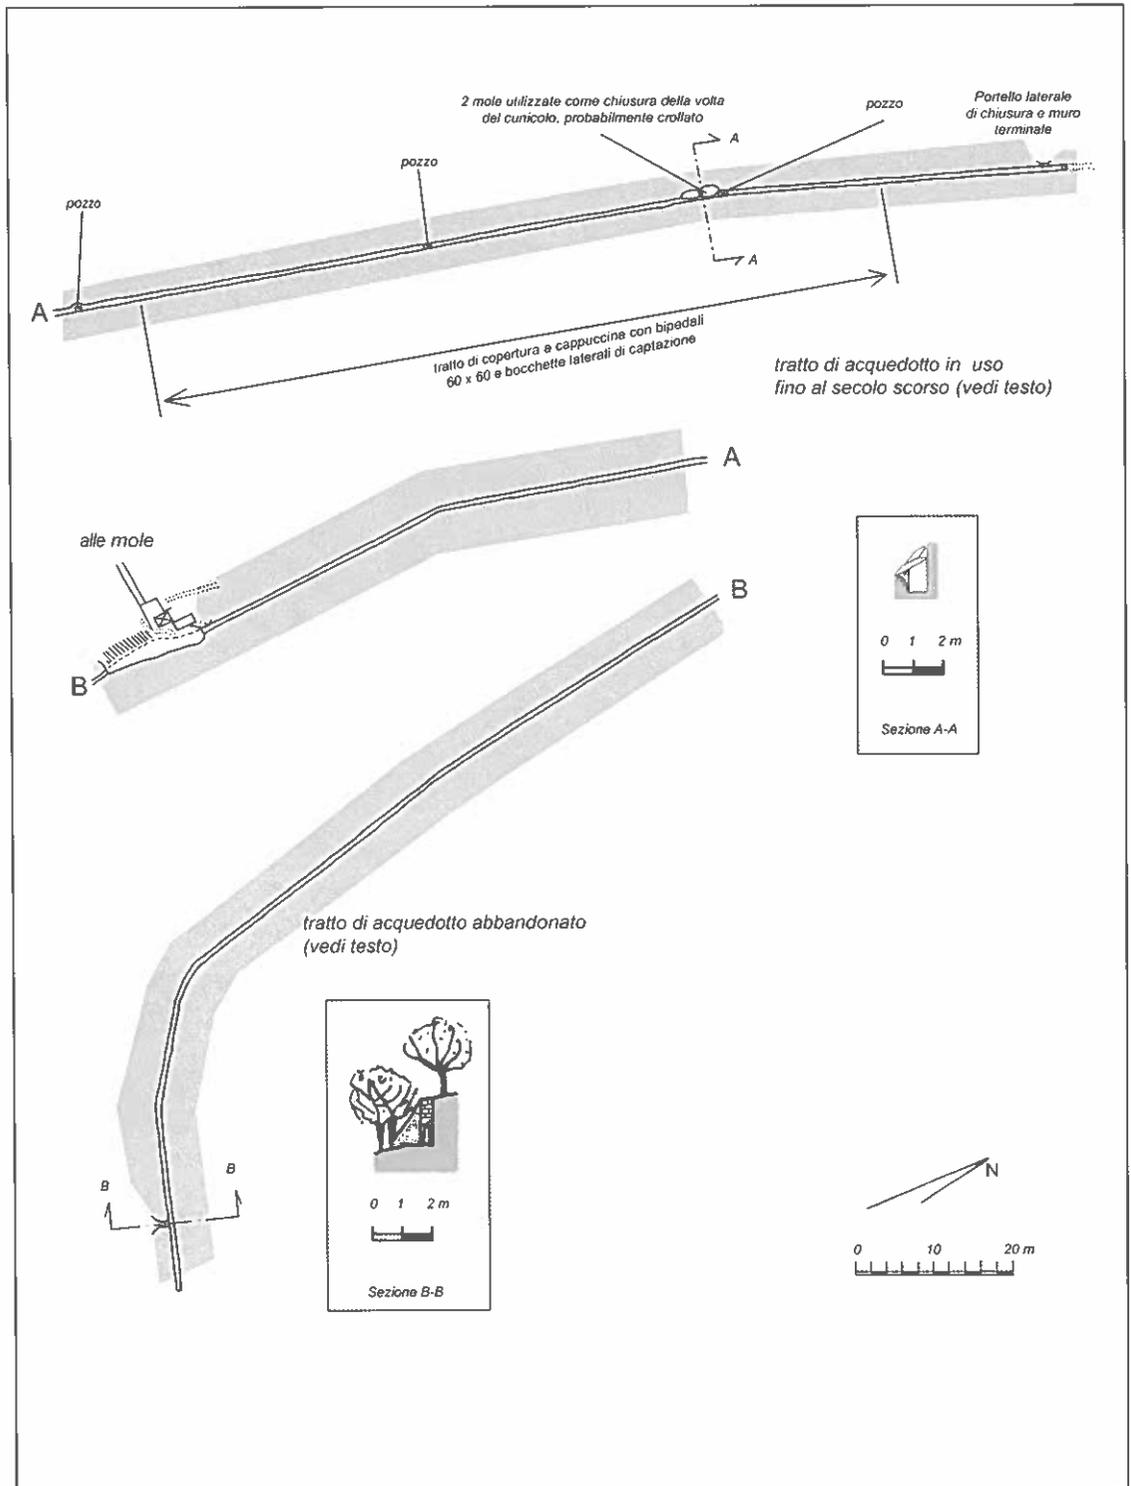
Figura 2.14: pianta e sezioni dell'acquedotto delle Mole di Nemi CA234LaRM (archivio CRSE - e, r:TD-CG-SG-CaG 2002, c: CG 2002, g: CG-SG-ADP 2004)⁶.

A causa dell'estremo degrado dell'opera e della scarsità di fonti bibliografiche risulta impossibile assegnare all'intervento un'epoca di realizzazione, che potrebbe essere attribuita, con ragionevole probabilità, ai monaci del vicino Romitorio di S. Michele, dei quali si hanno notizie a partire dal XII secolo. Oltre la frana che interrompe questo tratto di acquedotto è stata individuata un'ulteriore porzione del cunicolo che si sviluppa per circa cento metri, quasi del tutto interrata e ruotata rispetto all'asse principale di circa 20°, probabilmente a causa dello stesso mo-

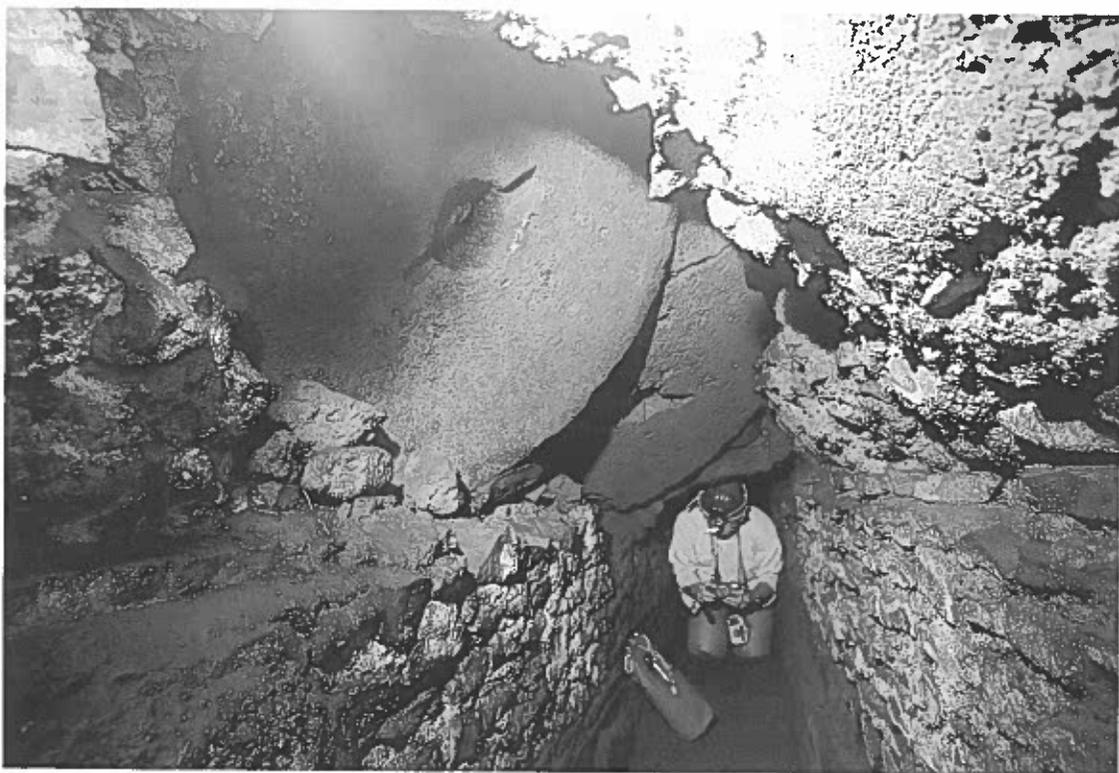
Foto 2.15: interno dell'acquedotto delle Mole di Nemi CA234LaRM. Le due mole usate come copertura della volta (foto C. Germani).

la volta sono concentrati nella parte più interna del cunicolo, mentre vicino agli ingressi come nella porzione a valle (compresa quella franata ed oggi inaccessibile) risultano mancanti, probabilmente trafugati in antico.

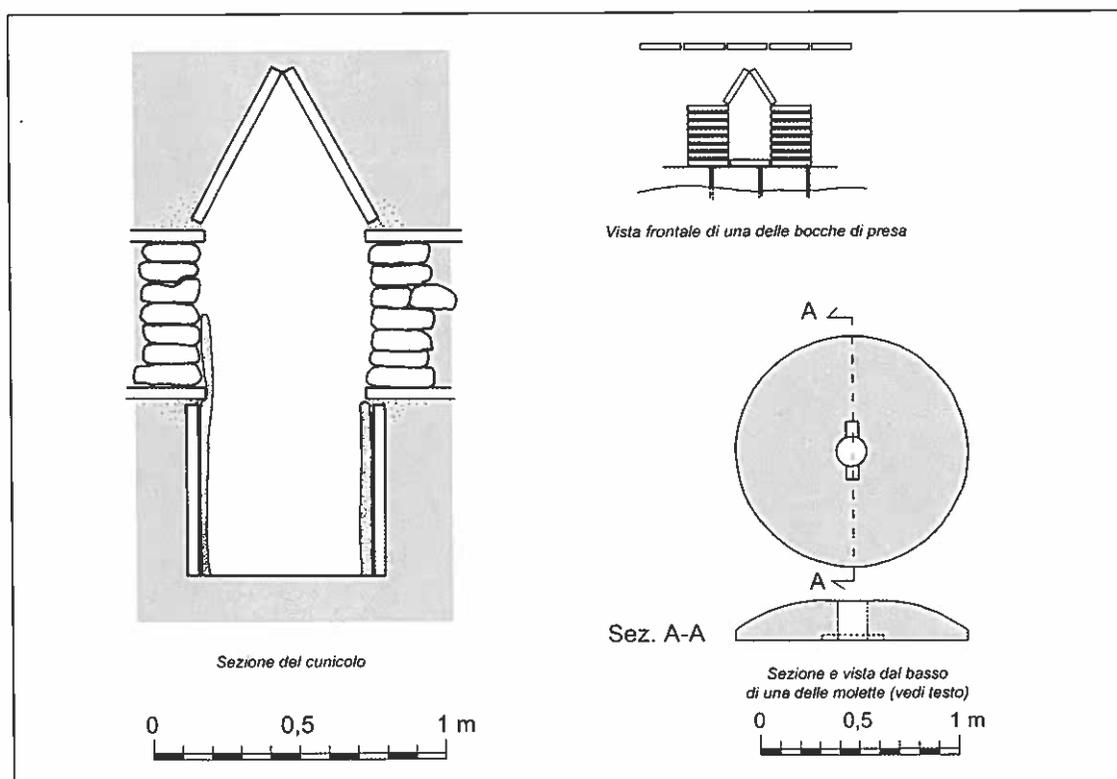
Figura 2.15: sezione del cunicolo principale e vista frontale di una delle bocchette di presa sul lato sin. della CA234LaRM. Prospetto e sezione di una delle due mole (archivio CRSE - e, r:TD-CG-SG-CaG 2002, c: CG 2002, g: CG-SG-ADP 2004)⁶.

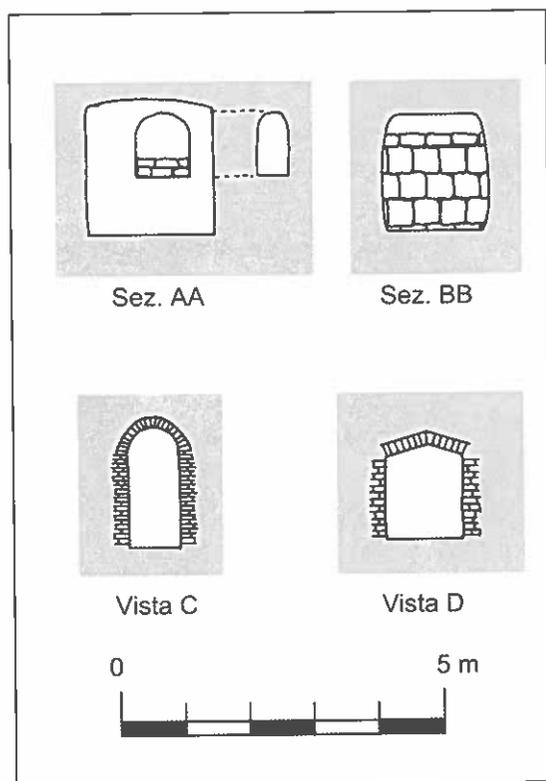
Fig. 2.19 (a fianco): sezioni della CA235LaRM (archivio CRSE - e: TD-CG-SG-CaG-FV, r: TD-SG-CG 2002, g: CG-SG-ADP 2004)⁶.

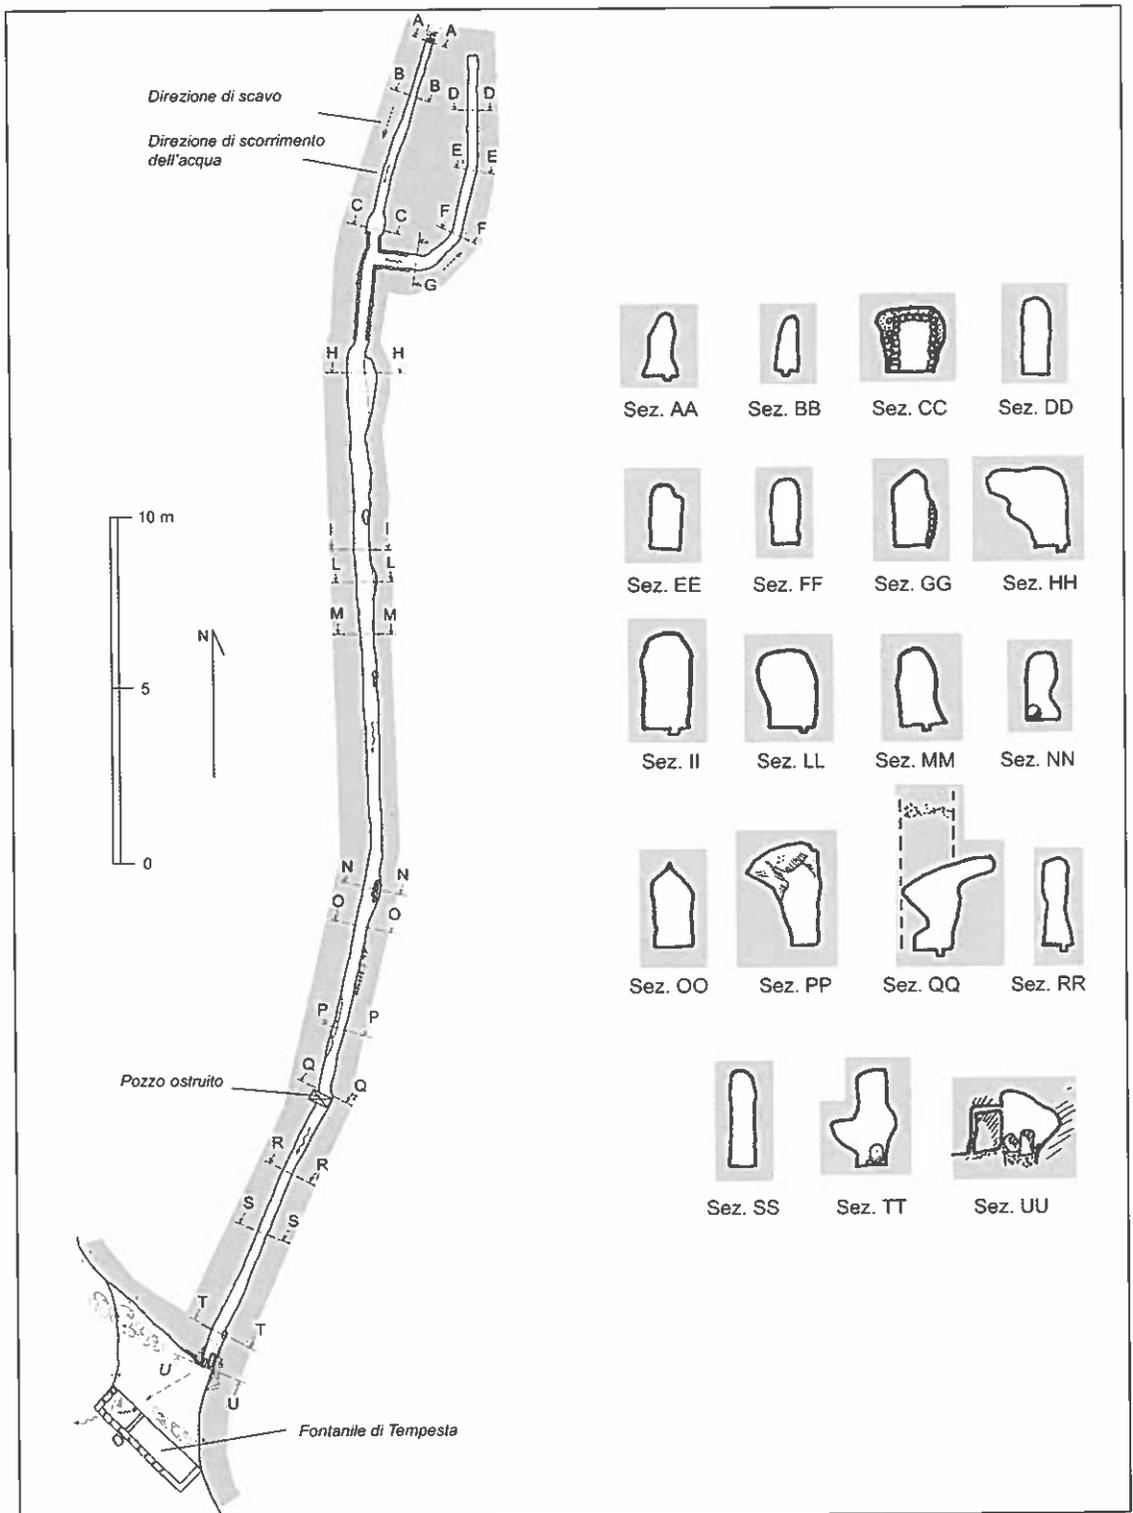
Figura 2.20: pianta e sezioni del cunicolo di Fontana Tempesta CA185LaRM (archivio CRSE - e, r:TD-CG-SG-CaG 1999, c: CG 1999, g: CG-SG-ADP 2004)⁶.

La galleria si apre immediatamente alle spalle del fontanile e si sviluppa sostanzialmente rettilinea per un centinaio di metri in direzione nord, verso una delle falde acquifere della zona, e chiude su una frana causata probabilmente dall'apertura della strada boschiva tra il fontanile stesso e la SS 217

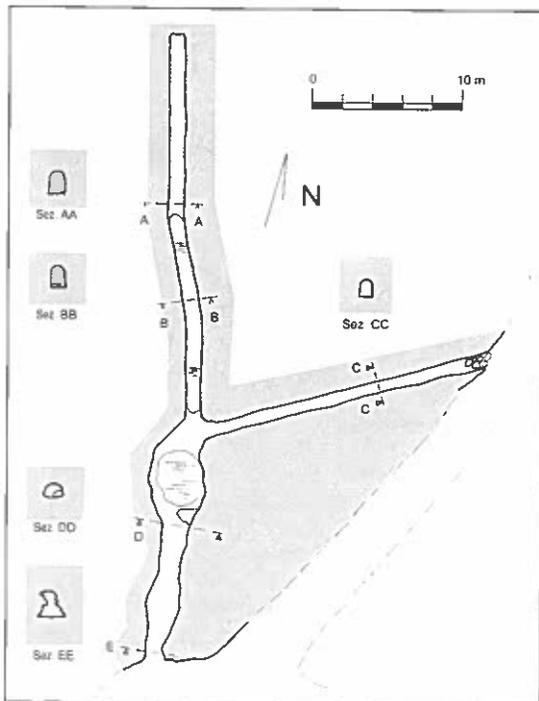
Figura 2.21: pianta e sezioni del cunicolo II di Fontana Tempesta - CA186LaRM (archivio CRSE - e, r:TD-CG-SG-CaG 1999, c: CG 1999, g: CG-SG-ADP 2004)⁶.

CA185LaRM, sul lato opposto del sentiero verso la SS 217. All'interno, i cunicoli si intersecano a formare una "Y": il ramo di destra termina in frana e con una piccola apertura verso il sentiero; il ramo di sinistra risulta più lungo e chiude su un "fine scavo" nel quale sono evidenti tracce di mine. Quest'ultima osservazione colloca in epoca abbastanza recente la realizzazione dell'ipogeo, o almeno di questo ramo. Tutto il sistema è ormai asciutto, salvo pozze temporanee che allagano alcuni tratti delle gallerie dovute alle infiltrazioni delle acque piovane. Il condotto, attualmente usato come discarica abusiva, è stato probabilmente scavato per intercettare il "cunicolo di Vitellio".

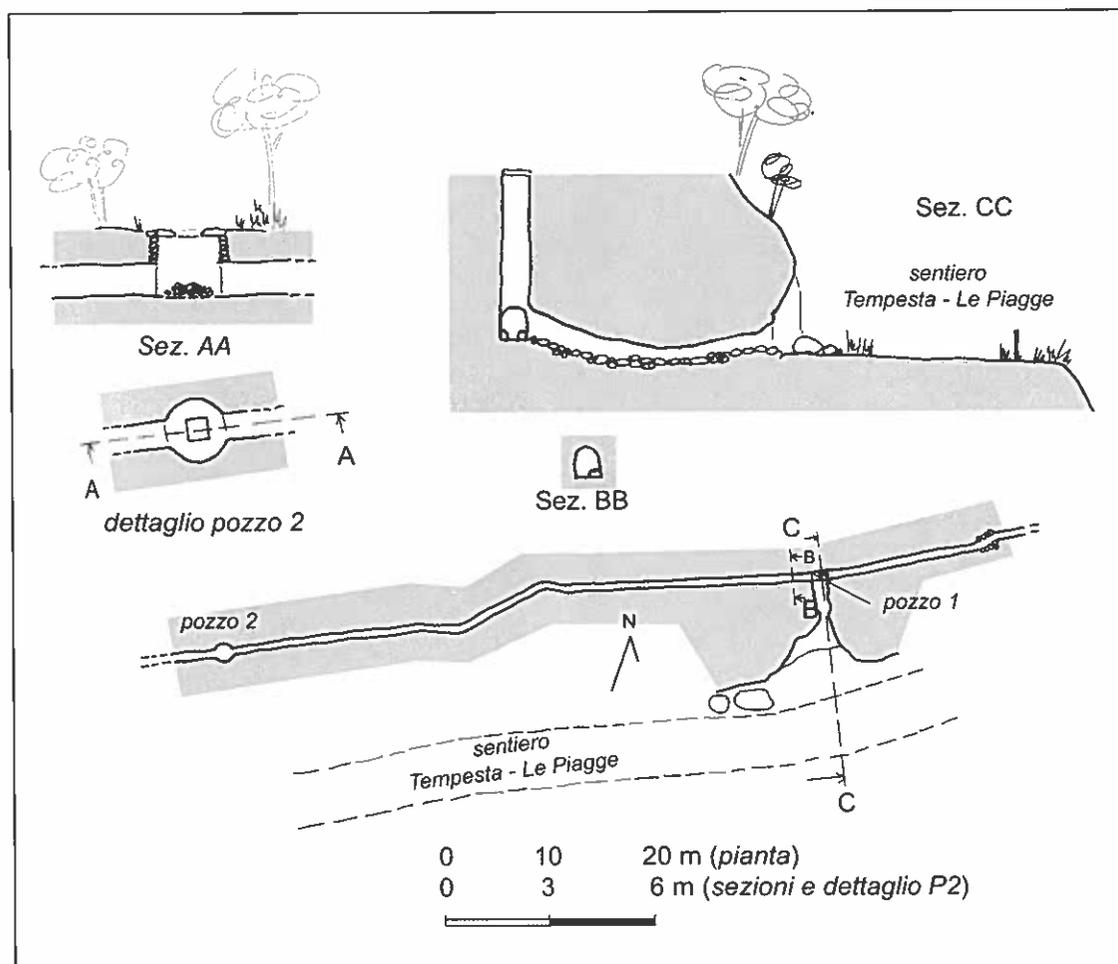
Figura 2.22: pianta e sezioni del cunicolo di Vitellio CA183LaRM (archivio CRSE - e, r:TD-CG-SG-CaG 1999, c:CG 1999, g: CG-SG-ADP 2004)⁶.

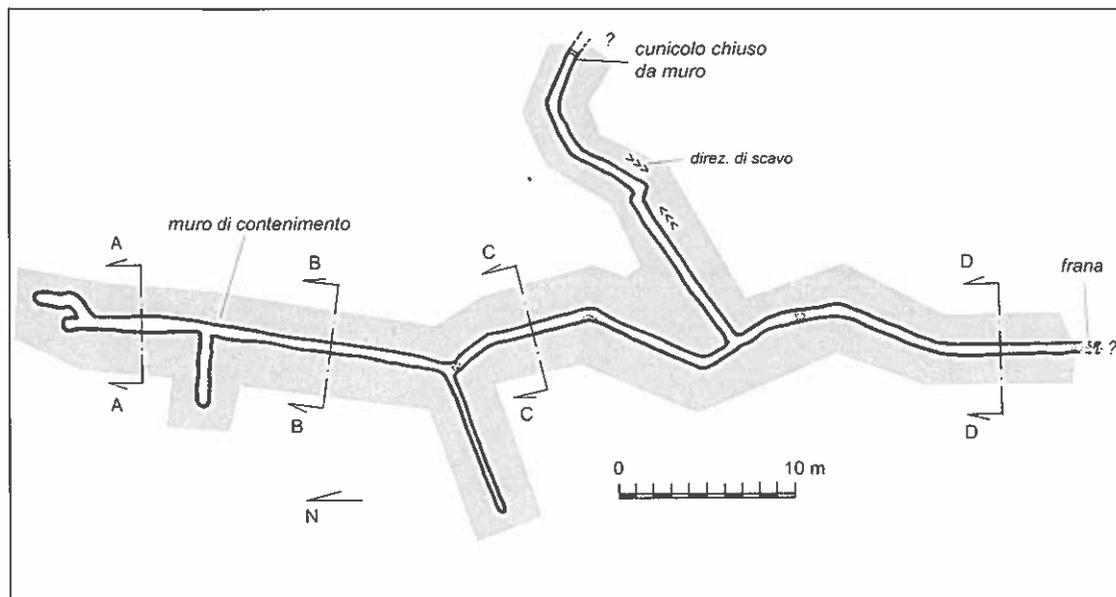
Figura 2.23: pianta del cunicolo di Vitellio - parte alta - CA248LaRM (archivio CRSE - e:TD-CG-SG-CaG 1998, r: TD-SG-CG 2001, c: CG 2002, g: CG-SG-ADP 2004)⁶.

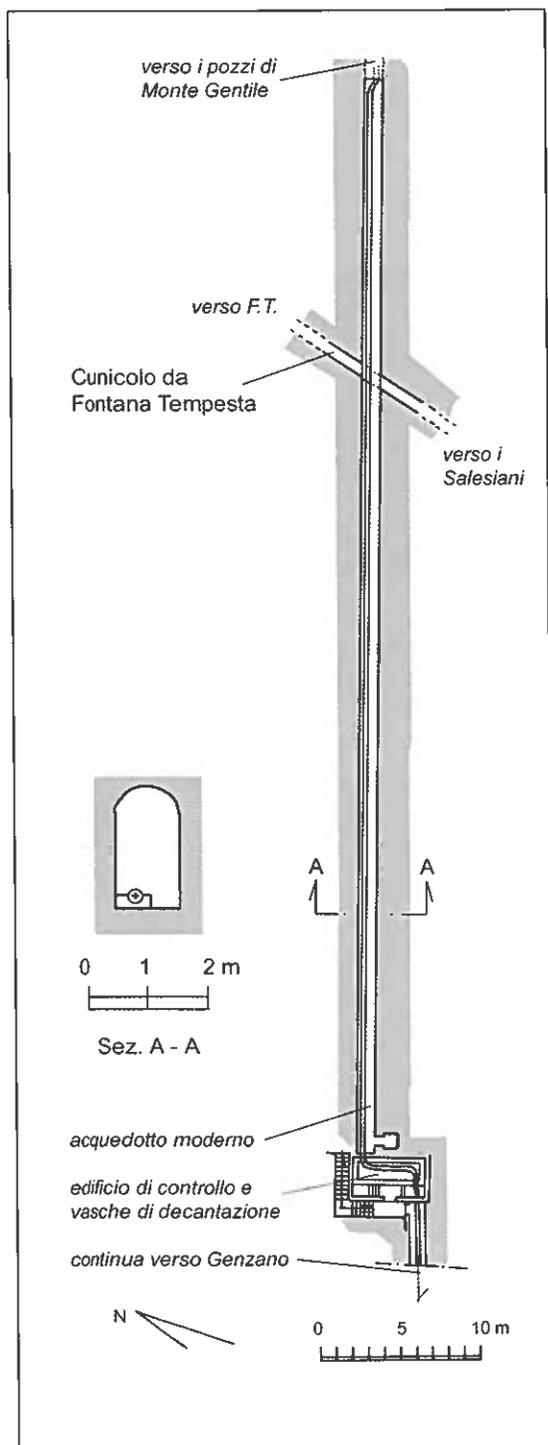
Figura 2.25: pianta e sezione del cunicolo in loc. Le Piagge CA271LaRM. In alto si nota il breve tratto dell'antico acquedotto di Vitellio (archivio CRSE - e, r:TD-CG 2003, c: CG 2003, g: CG-SG-ADP 2004)⁶.

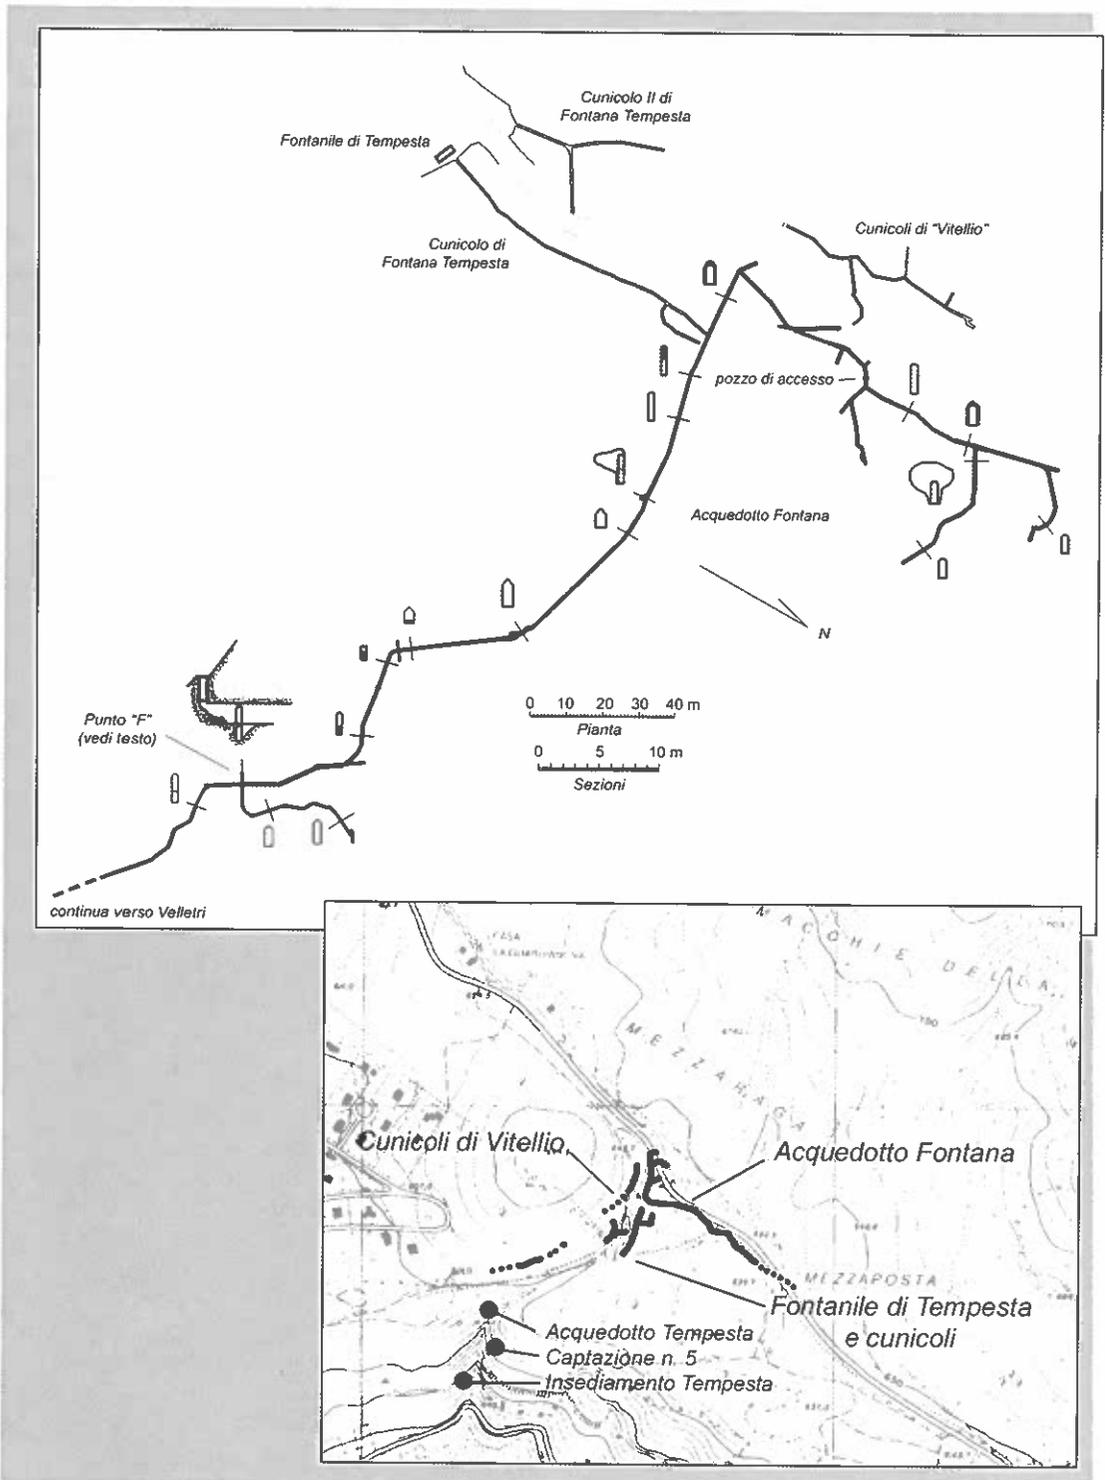
Figura 2.26: pianta schematica con alcune sezioni dell'acquedotto Fontana (CA184LaRM) e dei cunicoli ad esso correlati (vedi testo). In basso lo stesso schema sommariamente riportato sulla CTR 388050 (archivio CRSE - g: CG 2004)⁶.

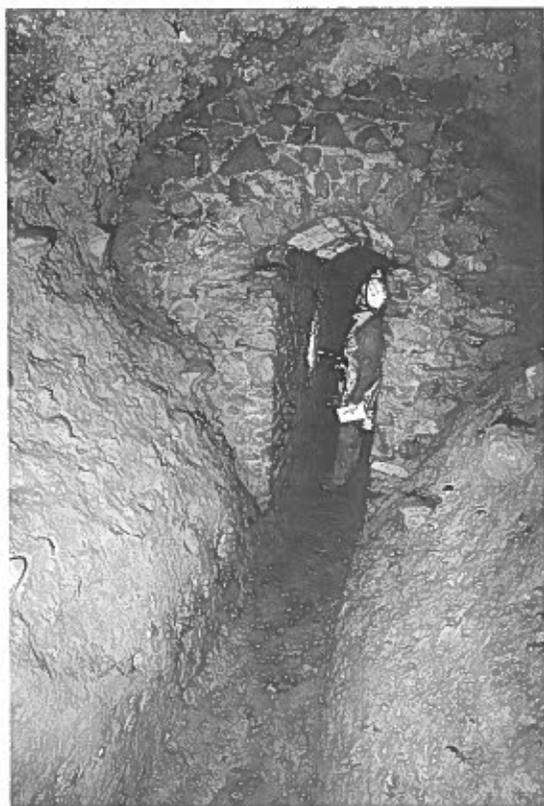
Foto 2.28: uno dei cunicoli di captazione dell'acquedotto di F. Tempesta CA184LaRM. Si notino le evidenti opere di ristrutturazione e consolidamento di epoca relativamente recente (foto C. Germani).
