OPERA IPOGEA

**L'emissario del lago di Nemi
Ipogei di Ariccia, Albano e Nemi**

Gli ipogei aricini, nemorensi e del lago di Albano

**Tullio Dobosz, Giorgio Filippi⁽¹⁾, Carla Galeazzi,
Sandro Galeazzi, Carlo Germani**

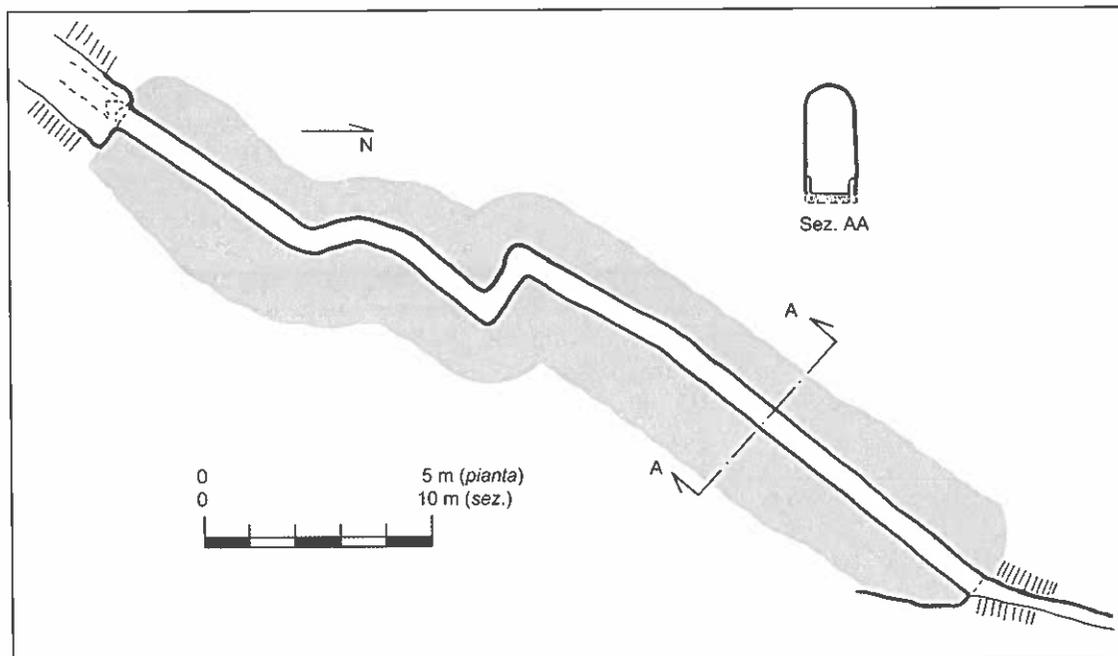
Figura 2.29 : pianta e sezioni dell'acquedotto di Fosso Tempesta CA275LaRM (archivio CRSE - e.r.TD-CG-SG-CaG 2003, c: CaG 2003, g: CG-SG-ADP 2004)⁶.

Risalendo il vallone si raggiunge un ampio pianoro situato alla base di un salto di circa 6 metri dal quale si nota il collegamento della tubatura già segnalata ad un vascone (parzialmente occluso da alberi caduti) alle spalle del quale si localizza un'ampia cisterna ipogea. A destra della cisterna un foro praticato in epoca imprecisabile nel paramento in muratura fa da collegamento ad una piccola rete di captazione idrica recante chiari segni di innumerevoli rimaneggiamenti. Attualmente le acque che alimentano il vascone e la cisterna ipogea sono raccolte in larga parte da una canaletta scavata al di sotto della cascata del torrente Tempe-

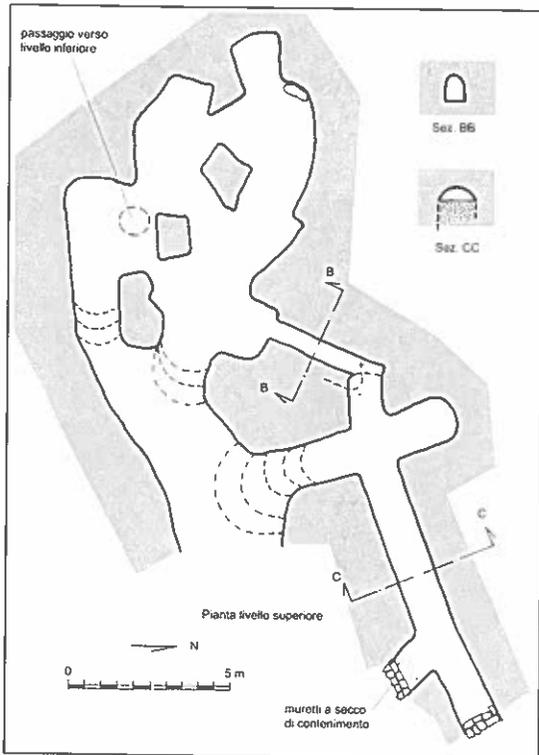
Figura 2.33: pianta del liv. superiore della CA277LaRM (archivio CRSE - e,r:TD-CG-SG-CaG 2003, c: CaG 2003, g: CG-SG-ADP 2004)⁶.

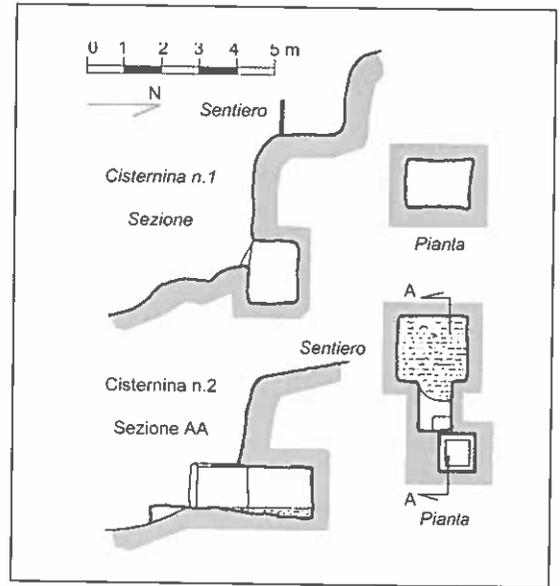
Figura 2.37: rilievo delle piccole cisterne rinvenute lungo il sentiero sopra il Museo delle Navi di Nemi (archivio CRSE - e,r,c:TD-CG-SG-M. Mazzoli 2003, g: CG-SG-ADP 2004)⁶.

Strutture similari, alimentate da infiltrazioni locali o minuscole falde, sono state rinvenute in numero cospicuo nell'area oggetto di studio. Per le dimensioni estremamente ridotte, si è ritenuto non fondamentale procedere al sistematico rilevamento. Le due qui riportate sono state inserite a solo titolo di esempio.

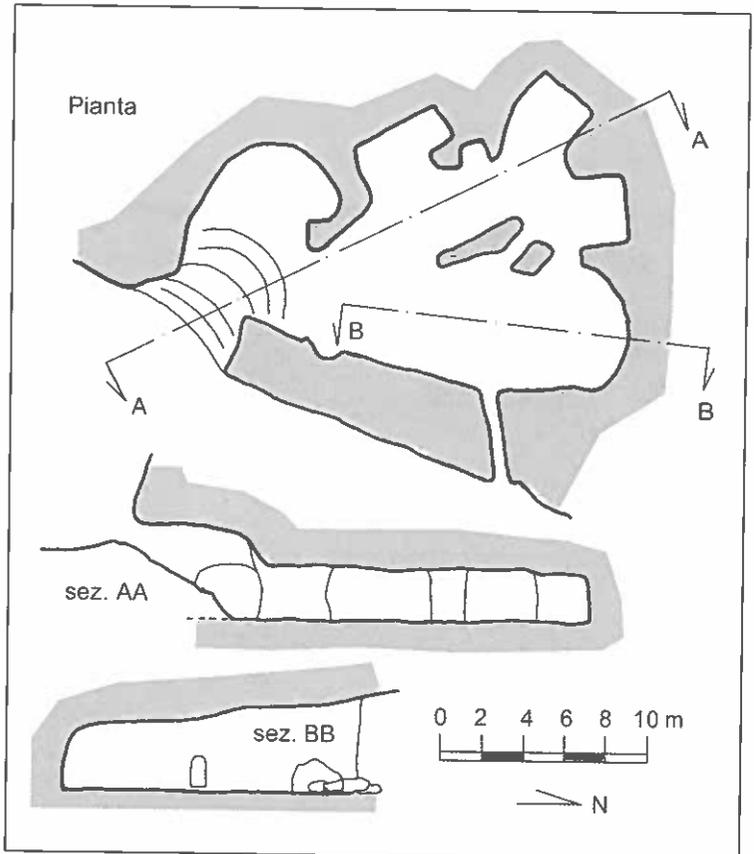
Figura 2.36: pianta e sezioni della cava CA273LaRM (archivio CRSE - e,r,c:TD-CG-SG-M. Mazzoli 2003, g: CG-SG-ADP 2004)⁶.

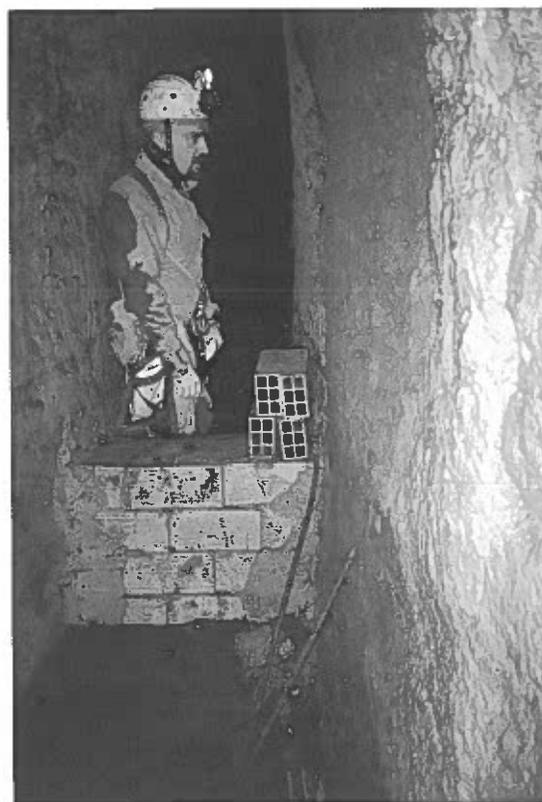
Foto 2.36: piccolo sbarramento alla base di un pozzo dell'acquedotto del Malaffitto Alto - CA182LaRM (foto S. Galeazzi).

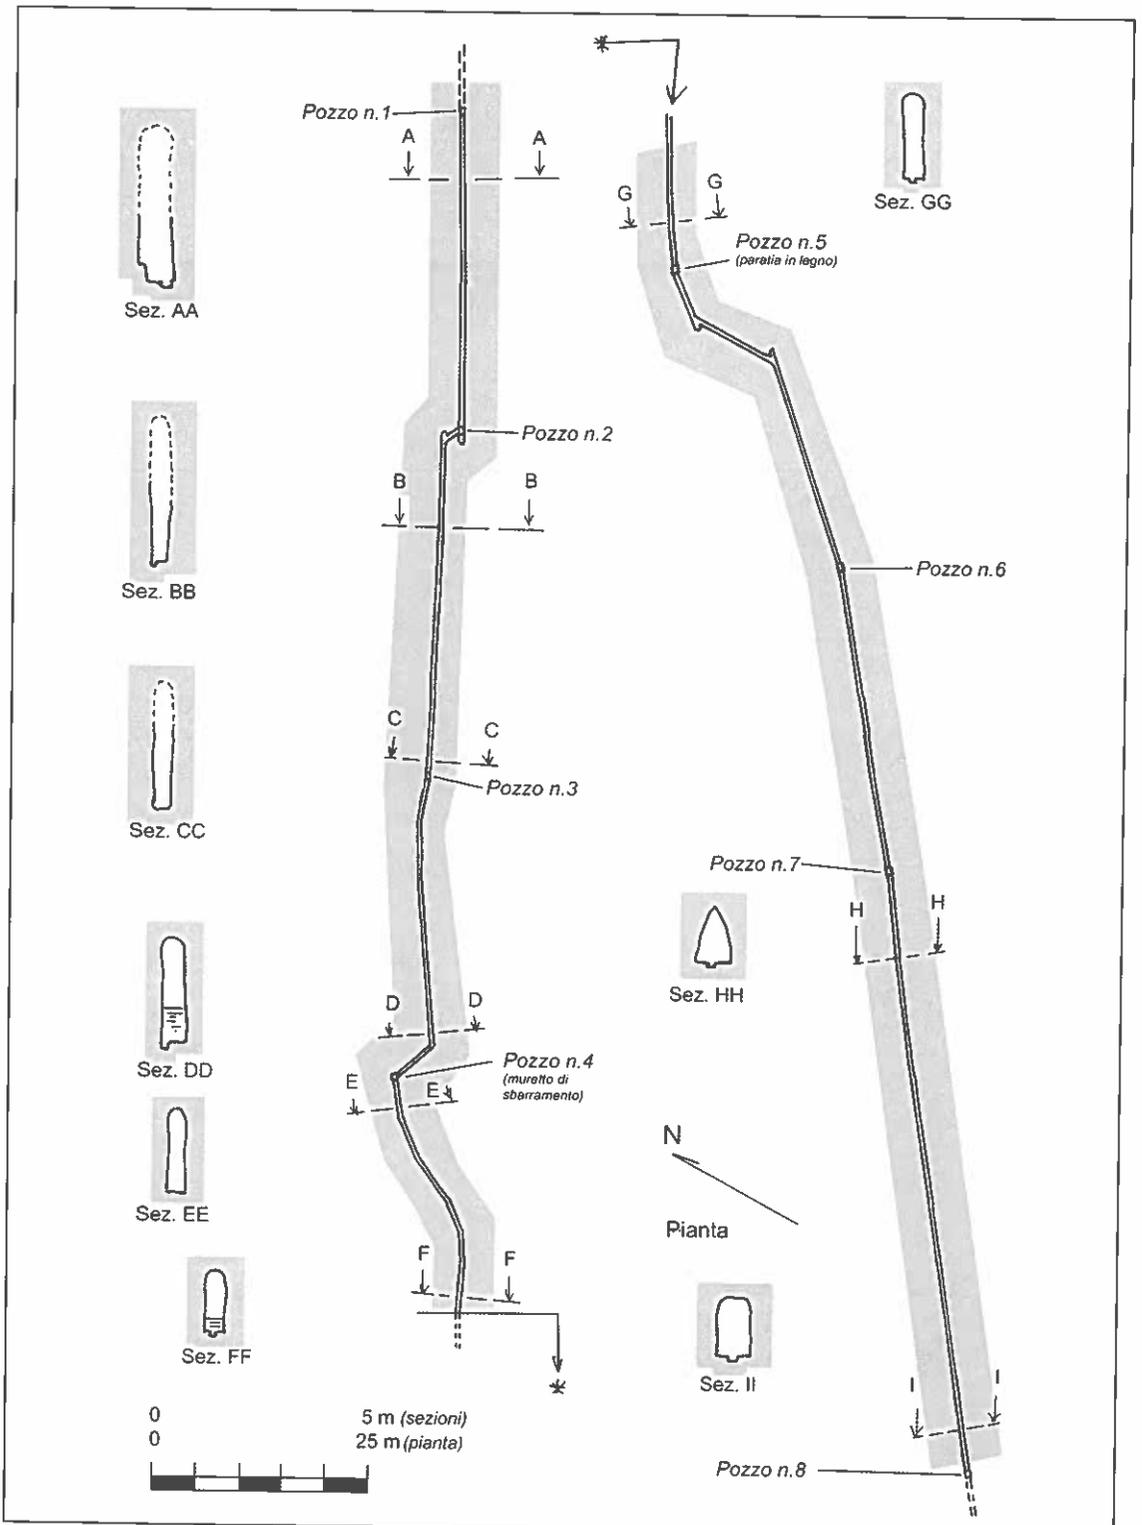
Figura 2.38: pianta e sezioni del tratto esplorato dell'acquedotto del Malaffitto Alto - CA182LaRM (archivio CRSE - e,r,c:SG-ADP 2001, g: CG-SG-ADP 2004)⁸.

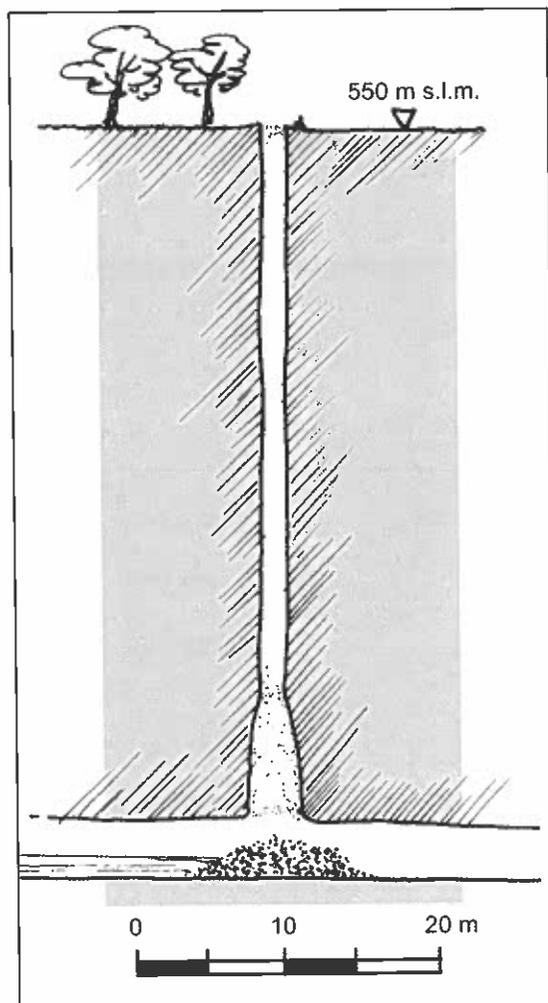
Figura 2.39: sezione del pozzo n.1 dell'acquedotto del Malaffitto Alto - CA182LaRM (archivio CRSE - e,r,c:SG-ADP 2001, g: CG-SG-ADP 2004)⁶.

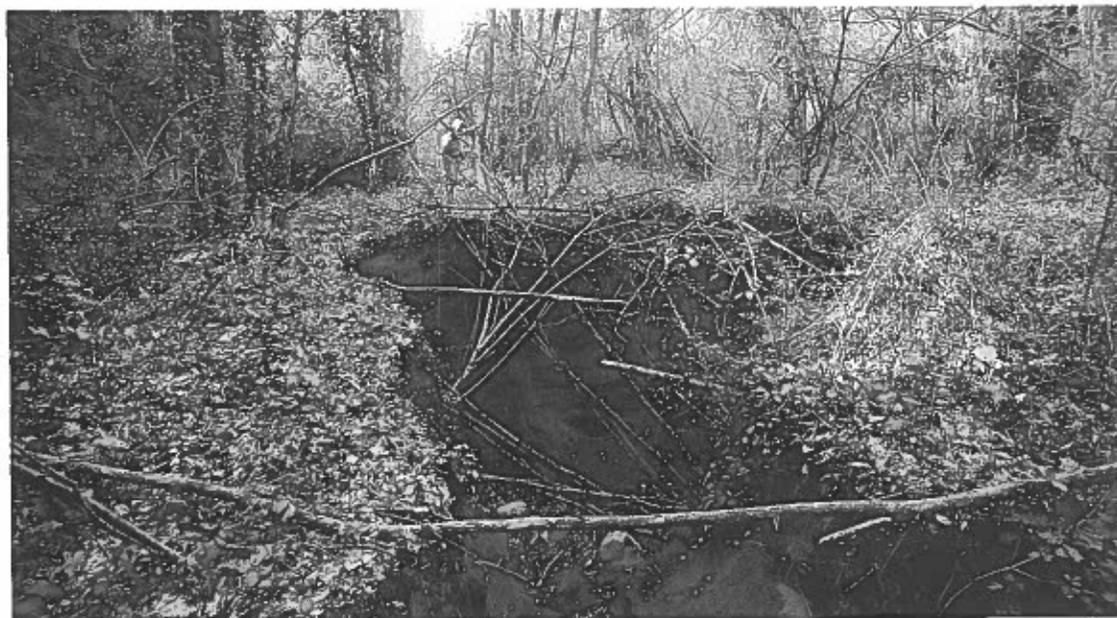
Foto 2.38 (sopra): una delle "doline" prodotte dal crollo dei pozzi di areazione dell'acquedotto del Malaffitto Alto - CA182LaRM - in località "la Cava" o "Canalone" (foto C. Germani).

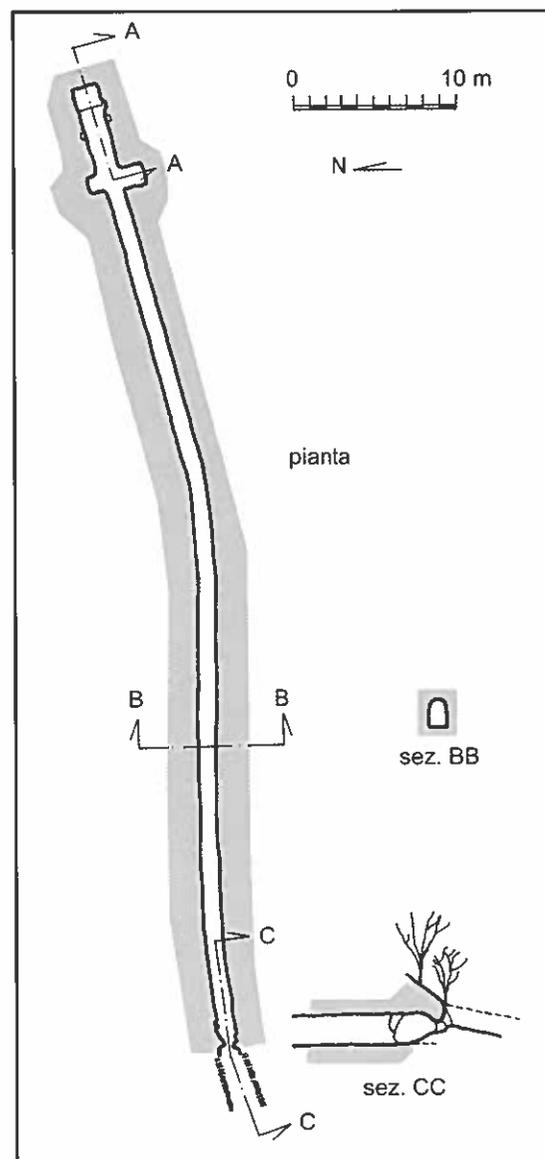
Figura 2.44: pianta e sezioni del pozzo di Vallericcia CA270LaRM (archivio CRSE, e: G. Cappa 2002,r,c: TD-CG-CaG-SG 2002, g: CG-ADP 2004)⁶.

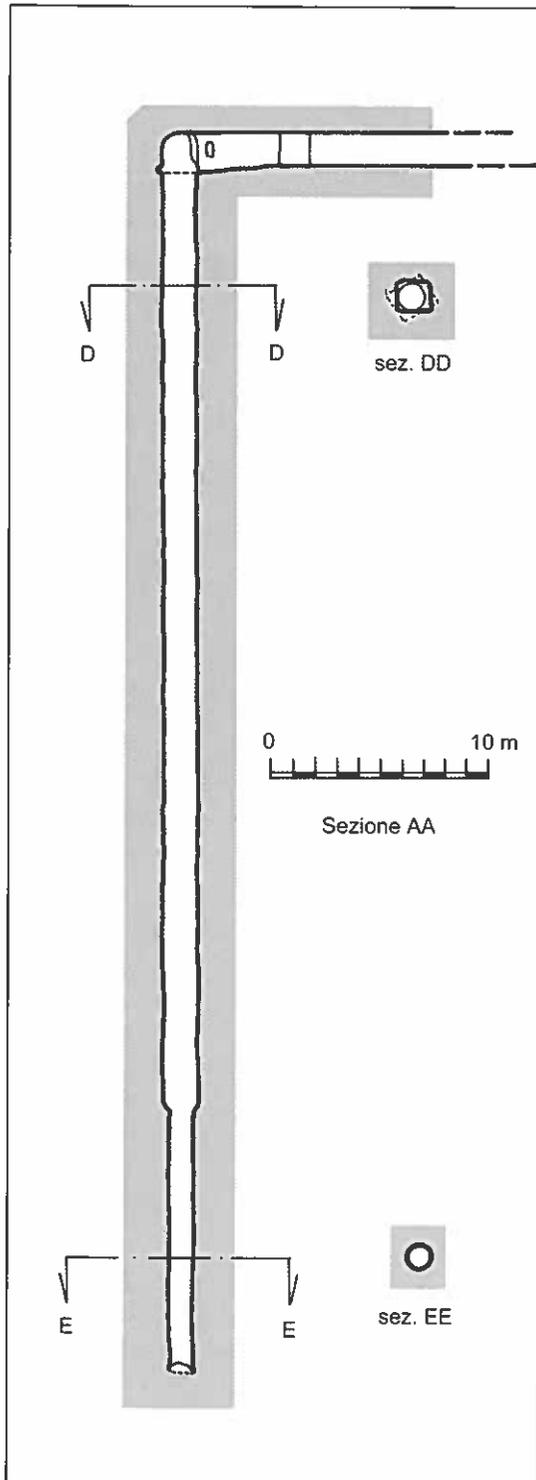
Figura 2.45: sezione del pozzo di Vallericcia, CA270LaRM (archivio CRSE, e: G. Cappa 2002,r,c: TD-CG-CaG-SG 2002, g: CG-ADP 2004)⁶.

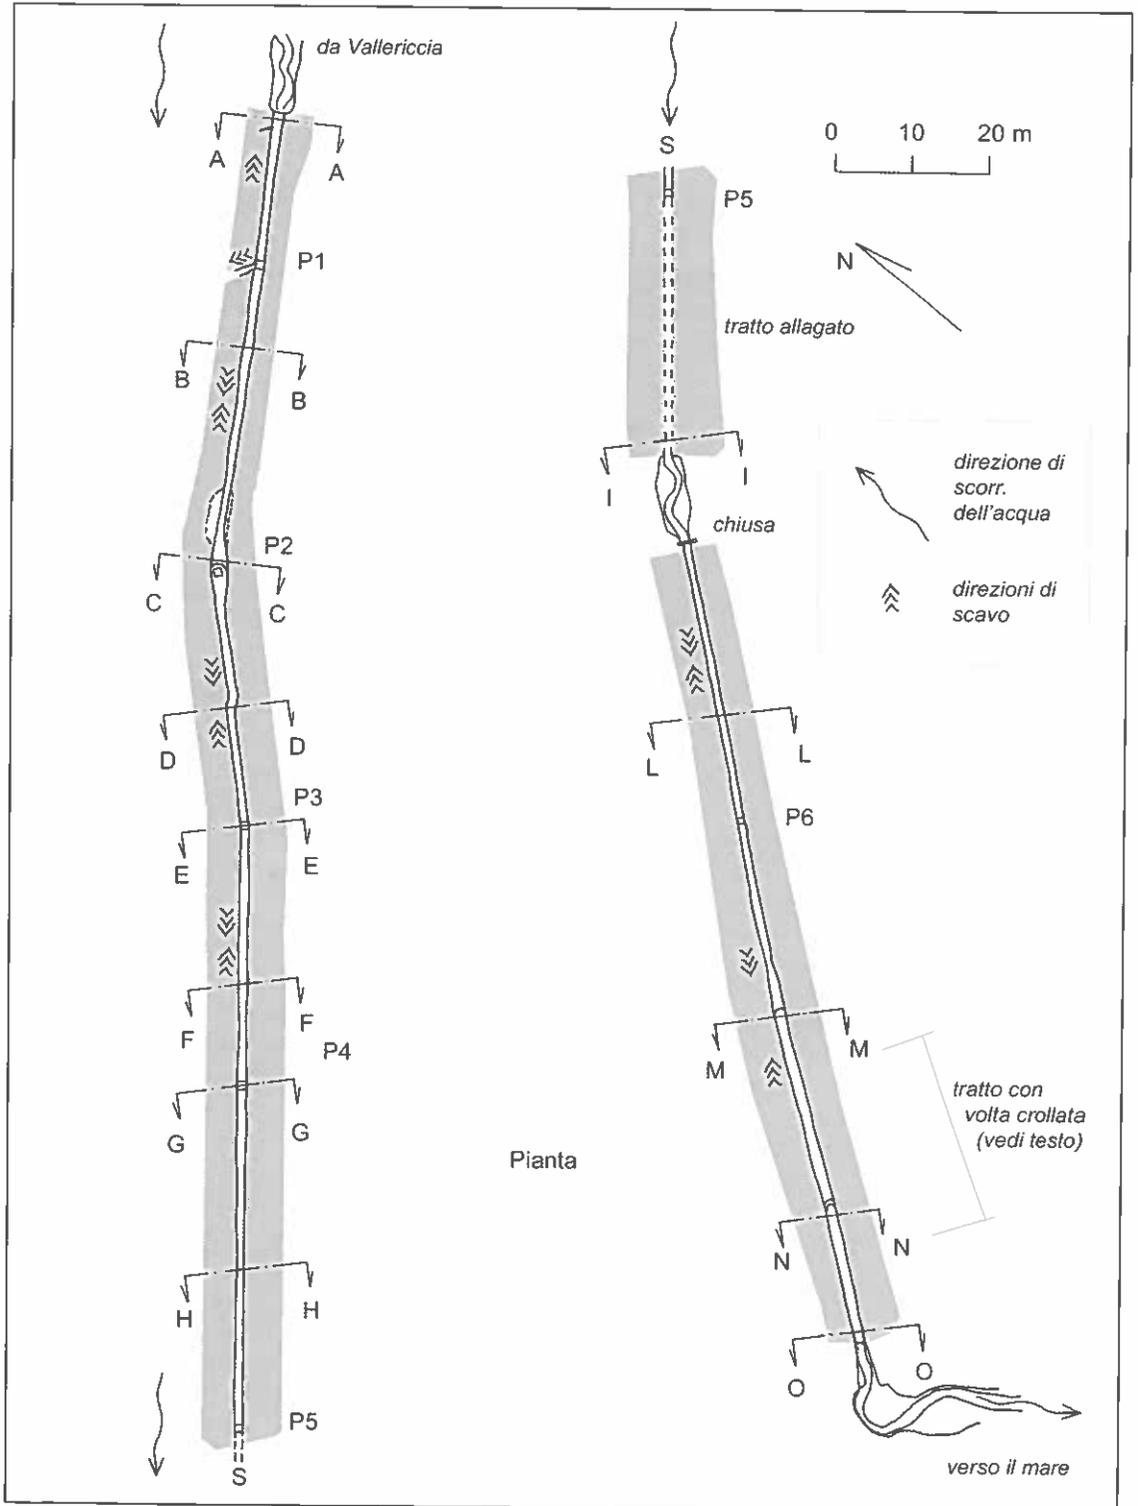
Figura 2.47: pianta del Cunicolo Aricino in loc. Fontana di Papa. Le relative sezioni sono alla pagina successiva (archivio CRSE, e,r,c: TD-CG-SG-CaG 2003, g: CG-ADP 2004)®.

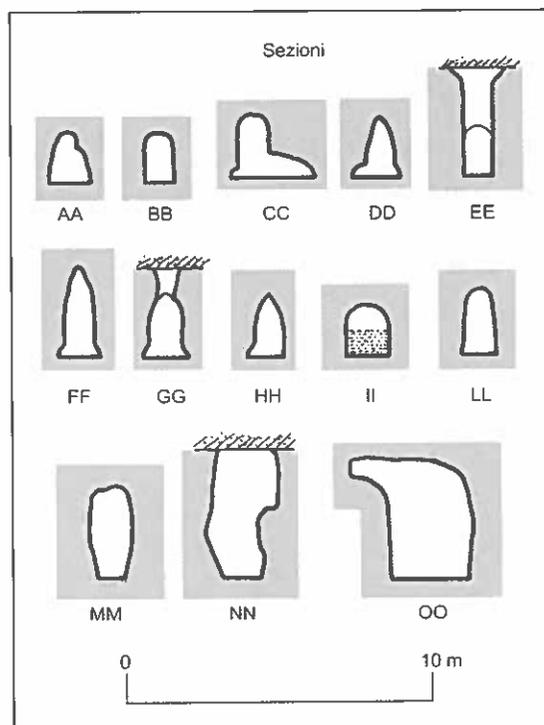
Figura 2.48: sezioni del cunicolo Aricino in loc. Fontana di Papa (archivio CRSE, e,r,c: TD-CG-SG-CaG 2003, g: CG-ADP 2004)⁶.
